**Rzut częściowy I-ego piętra**  
- inwentaryzacja stanu istniejącego.

| Obiekt Zespół Szkół w Roztokoce | | skala |
| ul. Jana Pawła II 7 ; 58-173 Roztoka ; dz nr 61,64,573 | | rys. nr 2 |

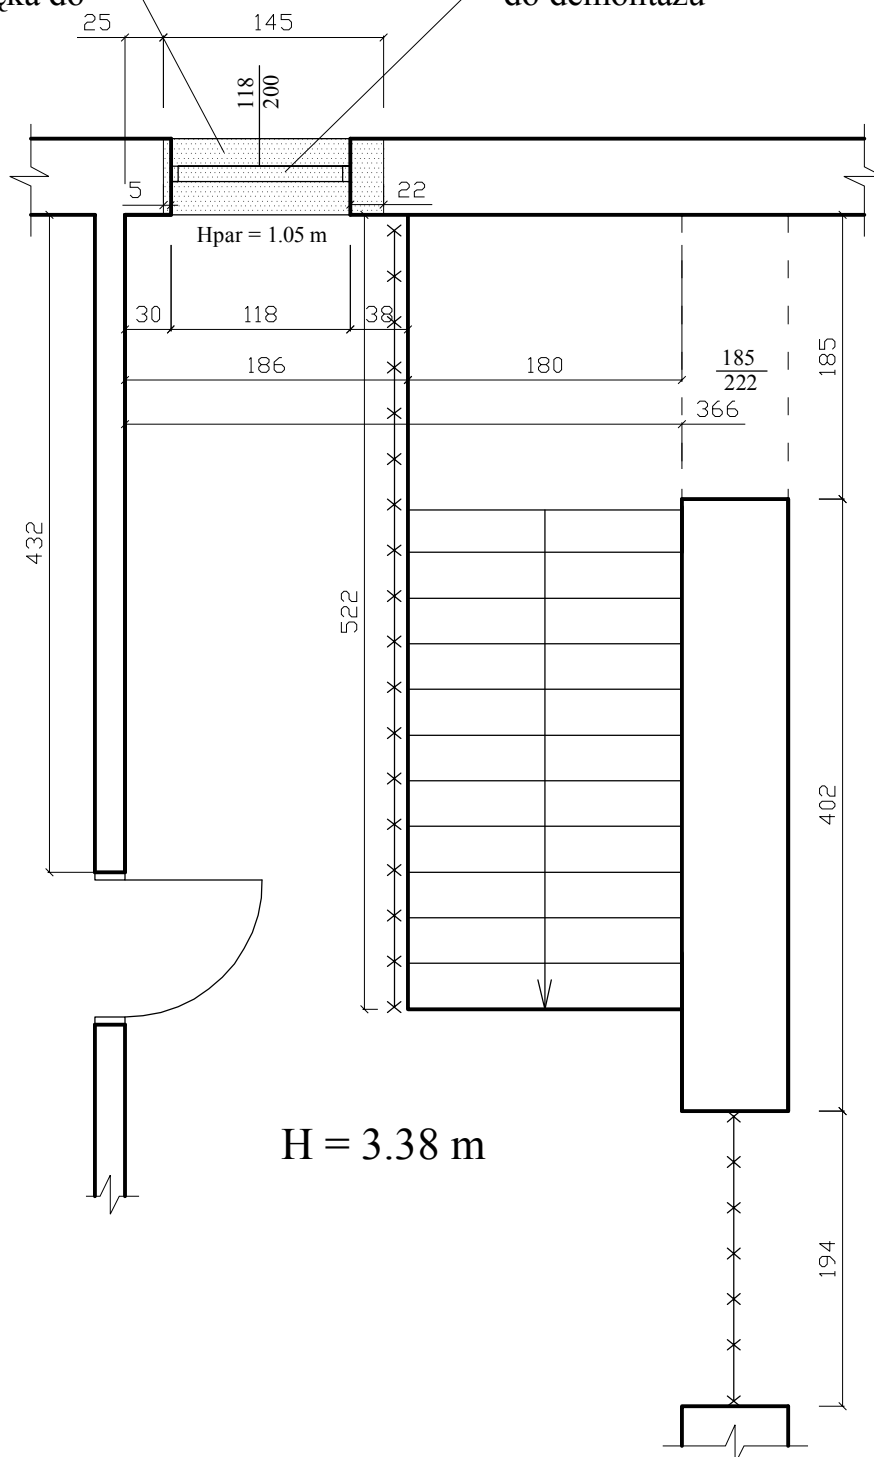
Istniejące mur podokienny  
- do rozkucia,wnęka do  
otynkowania. 25

Istniejące okno drewniane  
- do demontażu

$$H = 3.38 \text{ m}$$
